SMRTNIH SLUČAJEVA OD UDARA ELEKTRIČNE STRUJE

ZAVOD ZA ZAŠTITU PRI RADU ZAGREB

Dipl. inž. HAJRUDIN ČENGIC

Zagreb 1969

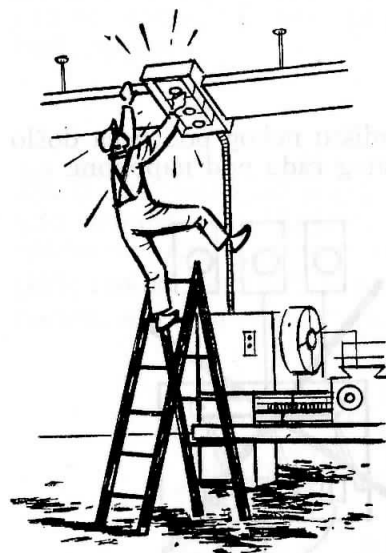
Popevši se na ljestve, električar se desnom rukom držao za limeni okvir sabirnica koji je bio dobro uzemljen. Lijevom rukom je odvrtao osigurače. Nepažnjom je prstima lijeve ruke dotakao kontakt u osiguraču koji je bio pod naponom, pa se odmah zatvorio strujni krug: od faznog vodiča preko lijeve ruke, tijela i desne ruke na metalni okvir.

Električar je pao na zemlju s ljestava. Nije davao znakove života, pa nisu ni pokušavali da mu pruže pomoć umjetnim disanjem.

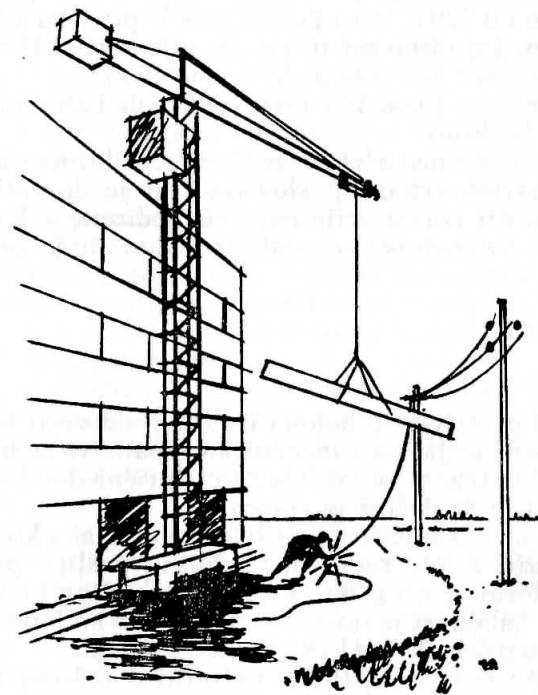
46. Kran na gradilištu — pravilno postavljen — predstavlja korisno sredstvo koje štedi vrijeme i trud. Ne-

pravilno postavljen predstavlja opasnost za život zaposlenih radnika.

Na gradilištu građevinskog poduzeća koje je gradilo vi-
soke objekte postavljen je kran pored ceste i golih vo-
dova niskonaponske mreže (220/380 V). Podizanje kra-
na bilo je izvršeno vrlo brzo i bez kontrole i dogovora
sa službom zaštite u poduzeću.

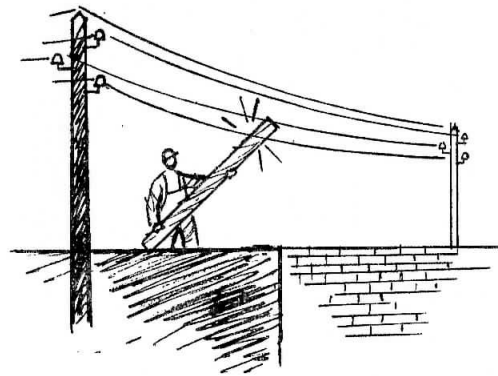
Kvalificirani zidar počeo je dizati pomoćnu skelu. Daska je zahvatila električni vod a bila je mokra i prljava. Zidar je imao mokru obuću, a i cijeli je objekt bio

vlažan, pa je bio dobar vodič struje. Radnik je došao pod napon, viknuo i pao. Pružanje umjetnog disanja provedeno je nestručno i kratkotrajno, te nije uspjelo.

Ovo nije jedini primjer. Trebalo bi da građevinari obrate više pažnje na sve električne vodove koji se nalaze u blizini objekta u gradnji i da za svaki potraže mišljenje električnih stručnjaka.

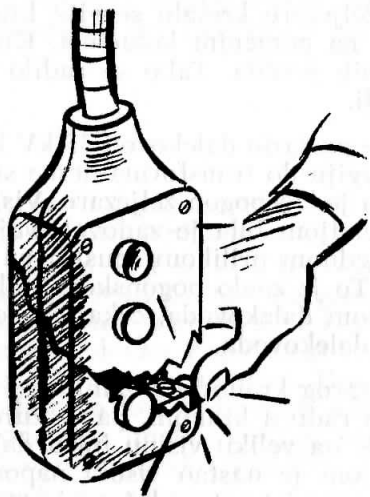
70. Kod utovara robe dizalicom u vagone, u magazinu jednog velikog poduzeća, došlo je do nesreće od udara električne struje. Ovaj slučaj je posebno važan jer se

dogodio na komandnom tasteru dizalice, a takvih dizalica i tastera ima u mnogim poduzećima i o njima se malo vodi računa.

Komandni taster je bio od bakelita. Napajan je električnom strujom napona od 220 V i taj je napon opasan po život. Dvojica radnika radila su na utovaru vagona željeznim profilima. Nijedan od njih nije znao da u rukama ima električni uređaj pod opasnim naponom.
